# Jetzt ist wieder alles dicht!

## Objektbericht über eine Dachinstandsetzung

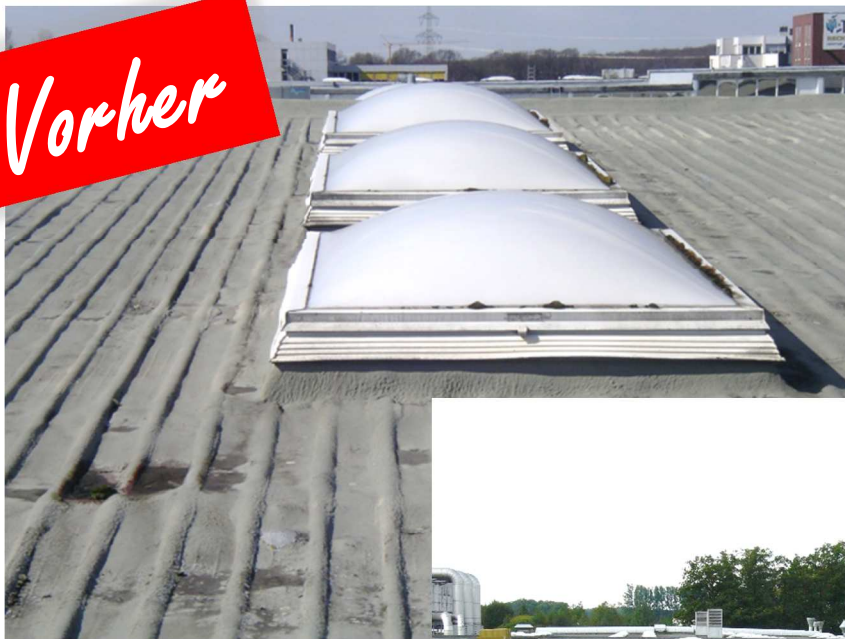
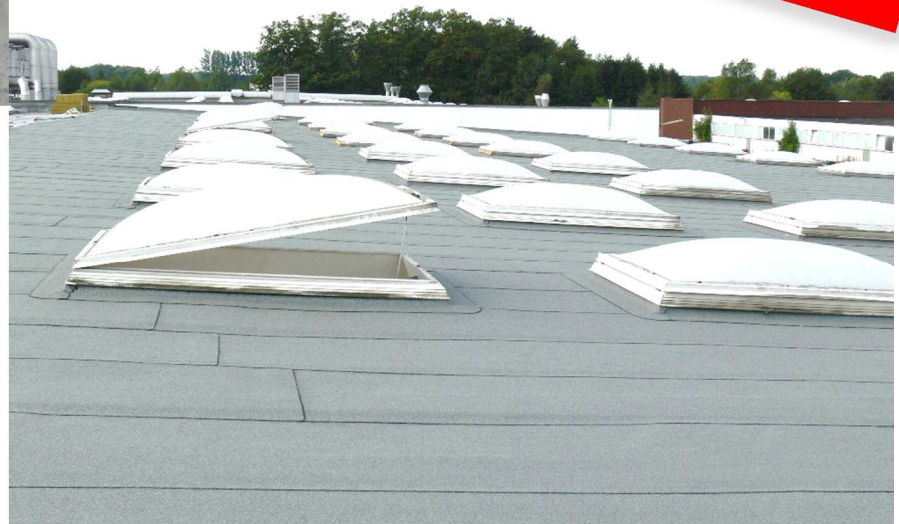
**Das Dach:** Ein Satteldach mit 10 Grad Dachneigung aus Stahltrapezprofilen mit Polyurethan-Ortschaum-Beschichtung. Diese Beschichtung war im Laufe der Jahre immer wieder im Anschluss der Lichtkuppeln, am Wandanschluss sowie in der Fläche undicht.

**Das Problem:** Ein Abriss des alten Dachaufbaus kam nicht in Frage, da der betriebliche Ablauf des Unternehmens nicht unterbrochen werden und hohe Entsorgungskosten für Sondermüll vermieden werden sollten.

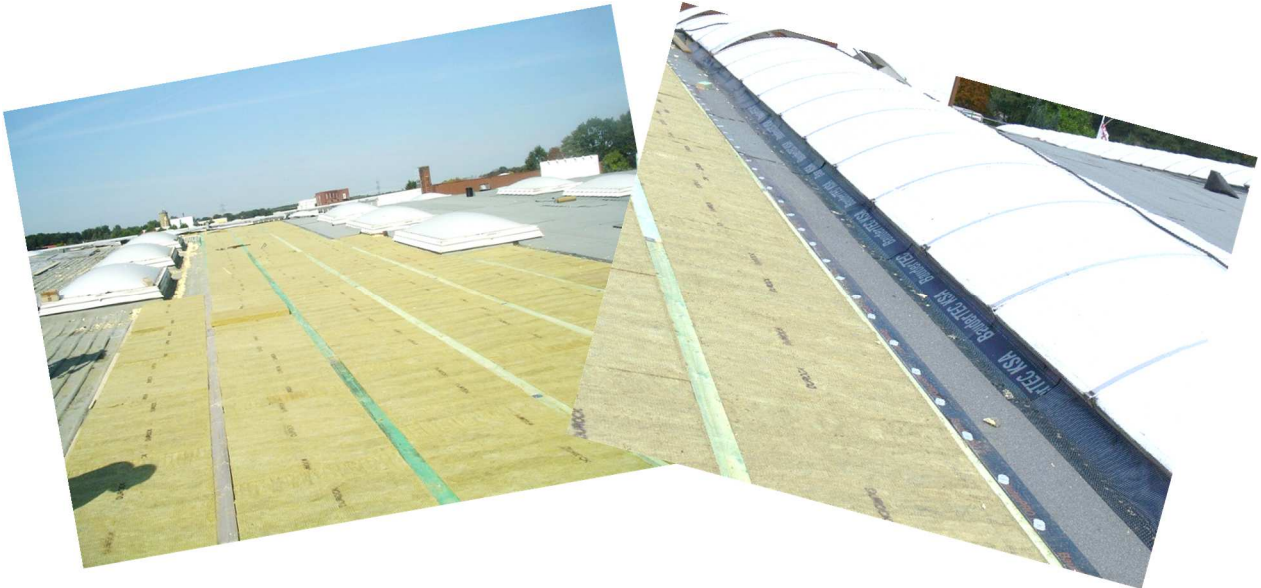
**Die Lösung:** Auf das Trapezblech des Satteldachs, welches mit PU-Schaum beschichtet war, haben wir eine dünne, druckbelastbare Steinwoll-Dachdämmplatte

aufgebracht, um einen ebenen Untergrund herzustellen. Die Platten sorgen gleichzeitig für den notwendigen Dampfdruckausgleich. Bei der von uns verbauten Platte handelte es sich um eine *ROCKWOOL-Sanierungsplatte RP-TF* im Format 1200 x 1000 mm in 40 mm Dämmstoffdicke. Diese geringe Dämmstoffstärke war hilfreich, da auf Grund dessen die vorhandenen Lichtkuppeln und Lichtbänder in der wasserführenden Schicht nicht erhöht werden mussten.

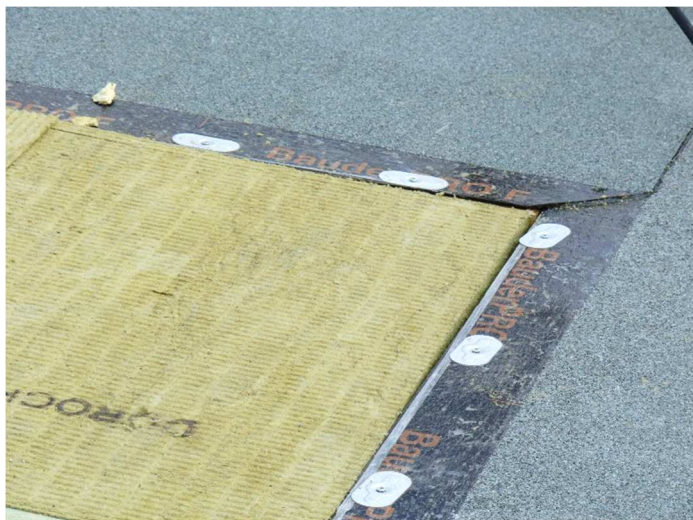
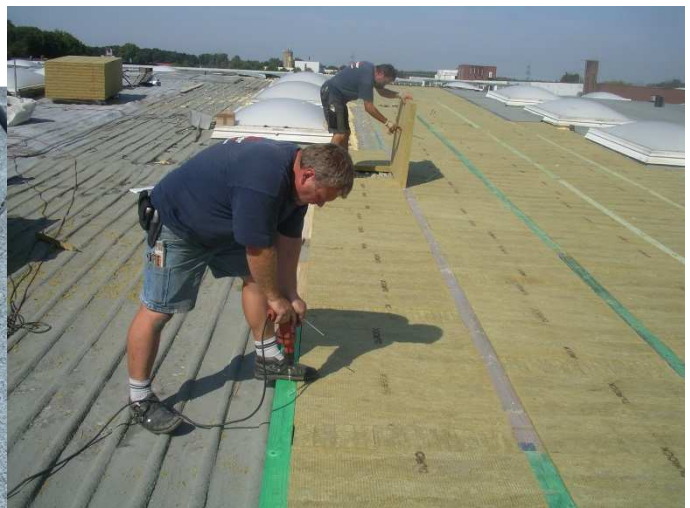
Die speziell für große Industrie-Leichtdächer entwickelte Top-Elastomerbitumen-Schweißbahn *Bauder Pro F* in naturschiefer kam bei der einlagigen Abdichtung des Daches zum Einsatz. Die Dachbahnen wurden mit hochwertig beschichteten Dachbauschrauben zur Verbesserung des Korrosionsschutzes in der Größe 4,8 x 35 mm und Metallhaltetellern in den Ausmaßen 82 x 40 mm mechanisch befestigt. Um zu gewährleisten, dass auch jede Dachbauschraube im Untergrund hält, wurden im Abstand der Bahnenbreite Hölzer in den Maßen 40 x 100 mm auf dem alten Dachaufbau mit der Unterkonstruktion verbunden. Zwischen den Hölzern wurden dann die Dämmplatten verlegt und danach die Abdichtungsbahnen im Nahtbereich verschweißt. Im Wandanschlussbereich, an Lichtkuppeln und Lichtbändern wurde nach technischen Regeln zweilagig gearbeitet.
